L'église de Gellainville restaurée

ZOOM SUR...
L'ÉGLISE

Église Saint-Jean-Baptiste archéologie du bâti et restauration

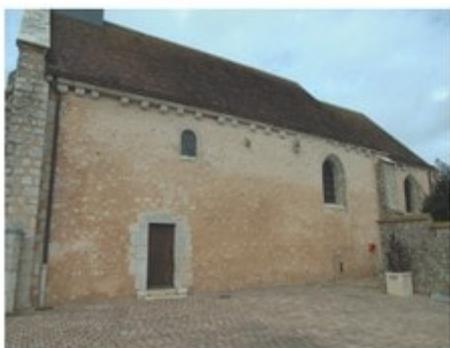
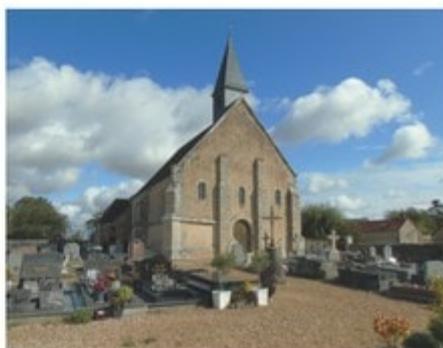
Entre 2003 et 2005, des travaux de restauration de l'église Saint-Jean-Baptiste ont eu lieu. Ils concernaient la charpente, la couverture et les maçonneries dans leur ensemble. Si concernant la charpente et la couverture, les travaux ont été globalement bien réalisés ; en revanche, concernant les maçonneries, la restauration a été un peu lourde, mal conçue et avec l'emploi de matériaux mal adaptés comme des mortiers à base de ciment.

Moins de 20 ans après les travaux, des désordres importants sont apparus tels le rampant du pignon ouest qui a commencé à se décrocher car il n'avait pas été correctement réalisé et qui risquait, à terme, de glisser et d'entraîner des dégâts importants sur la charpente et la couverture. À cela, il avait été constaté des problèmes de condensation dans l'église et de nombreuses pierres de taille commençaient à se desquamer et à se ruiner. Cette pathologie des murs était due au mortier à base de ciment. Il a donc été nécessaire de réaliser des travaux assez rapidement pour remédier à ces désordres. La municipalité a pris la décision en novembre 2020 de réaliser les travaux nécessaires pour sauver cet édifice dont la valeur patrimoniale est importante. Céline Berville, architecte du patrimoine a été missionnée dès décembre 2020 pour réaliser un diagnostic sanitaire de l'église, proposer un protocole de restauration et encadrer le chantier de restauration. Dans le même temps, une étude d'archéologie du bâti a débuté afin de mieux connaître cet édifice cultuel dont les parties romanes les plus anciennes pouvaient être attribuées au XI^e siècle. Par ailleurs, les observations archéologiques devaient s'avérer utiles à l'architecte pour élaborer le programme de restauration.

Cette étude d'archéologie du bâti, en plus de mieux connaître l'histoire de cet édifice culturel millénaire, a permis d'apporter des éléments importants pour mieux restaurer ce bâtiment et pour lui donner un aspect plus authentique. Effectivement, les différents prélèvements de mortiers ont aidé les maçons à réaliser des liants et des enduits proches de ceux d'origine (granulométrie, dureté et couleur). Par ailleurs, les différentes observations ont permis d'effacer des erreurs de restauration faites lors des précédentes interventions récentes. À suivre...

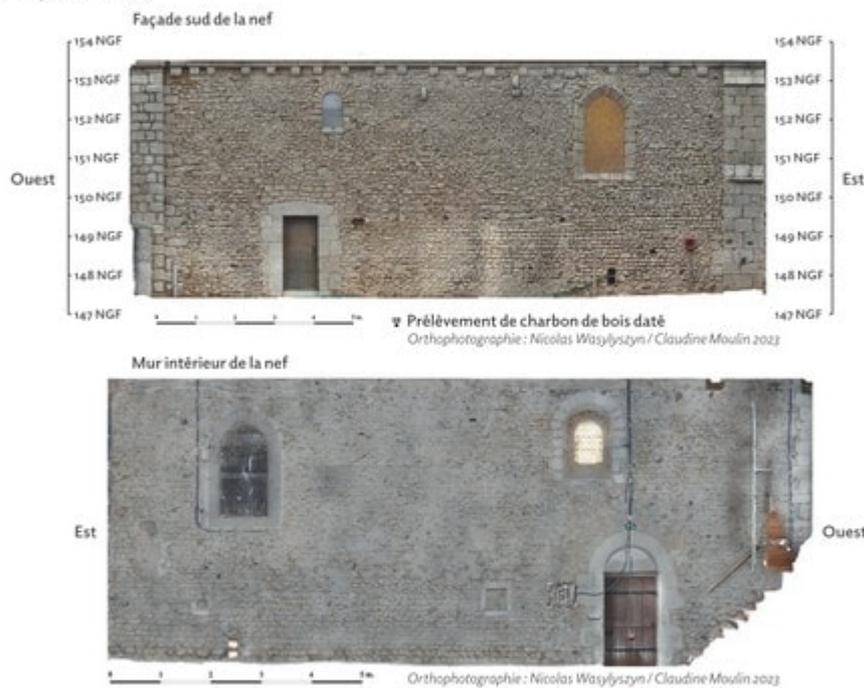
Dans le cadre de l'opération d'archéologie du bâti, des relevés des murs de l'église ont été réalisés sous forme d'orthophotographies. Des sondages muraux ont été pratiqués afin de mieux comprendre la stratigraphie murale et les différents remaniements apportés au bâtiment (reprises anciennes des maçonneries, percements de baies postérieures, ajouts de contreforts...). Des prélèvements de charbons de bois ont été faits dans les mortiers des murs, en vue de dater les maçonneries de l'église.

À l'heure où sont écrites ces lignes, il est difficile de faire des conclusions sur cette opération. Néanmoins, nous avons une meilleure connaissance des différentes phases de construction de cet édifice. La partie la plus ancienne est, comme mentionné précédemment, sans conteste la façade sud de la nef. Quatre fragments de charbons de bois confirment une construction de cette façade sud entre le dernier quart du X^e et les premières décennies du XI^e siècle. Au stade où en est l'étude de cet édifice, il est possible d'émettre l'hypothèse que les murs gouttereaux du chœur et de l'abside ont été construits à la même période pour leur partie basse sur deux mètres de hauteur. La façade occidentale a été datée par radiocarbone du XII^e siècle. Le mur nord de la nef a, quant à lui, été reconstruit entièrement au XVI^e siècle. C'est également à cette époque que la charpente a été complètement refaite et que des ouvertures plus larges ont été percées sur les murs sud de la nef et du chœur ainsi que sur l'abside.
